平成23年4月7日16時30分
東北地方整備局

【防災情報】（記者発表）東北地方整備局地震災害情報（第55報）

国土交通省東北地方整備局は、平成23年3月11日14時46分に三陸沖を震源とする地震が発生したため、災害対策本部(非常体制)を設置しました。
東北地方整備局管内の対応状況は次のとおりです。

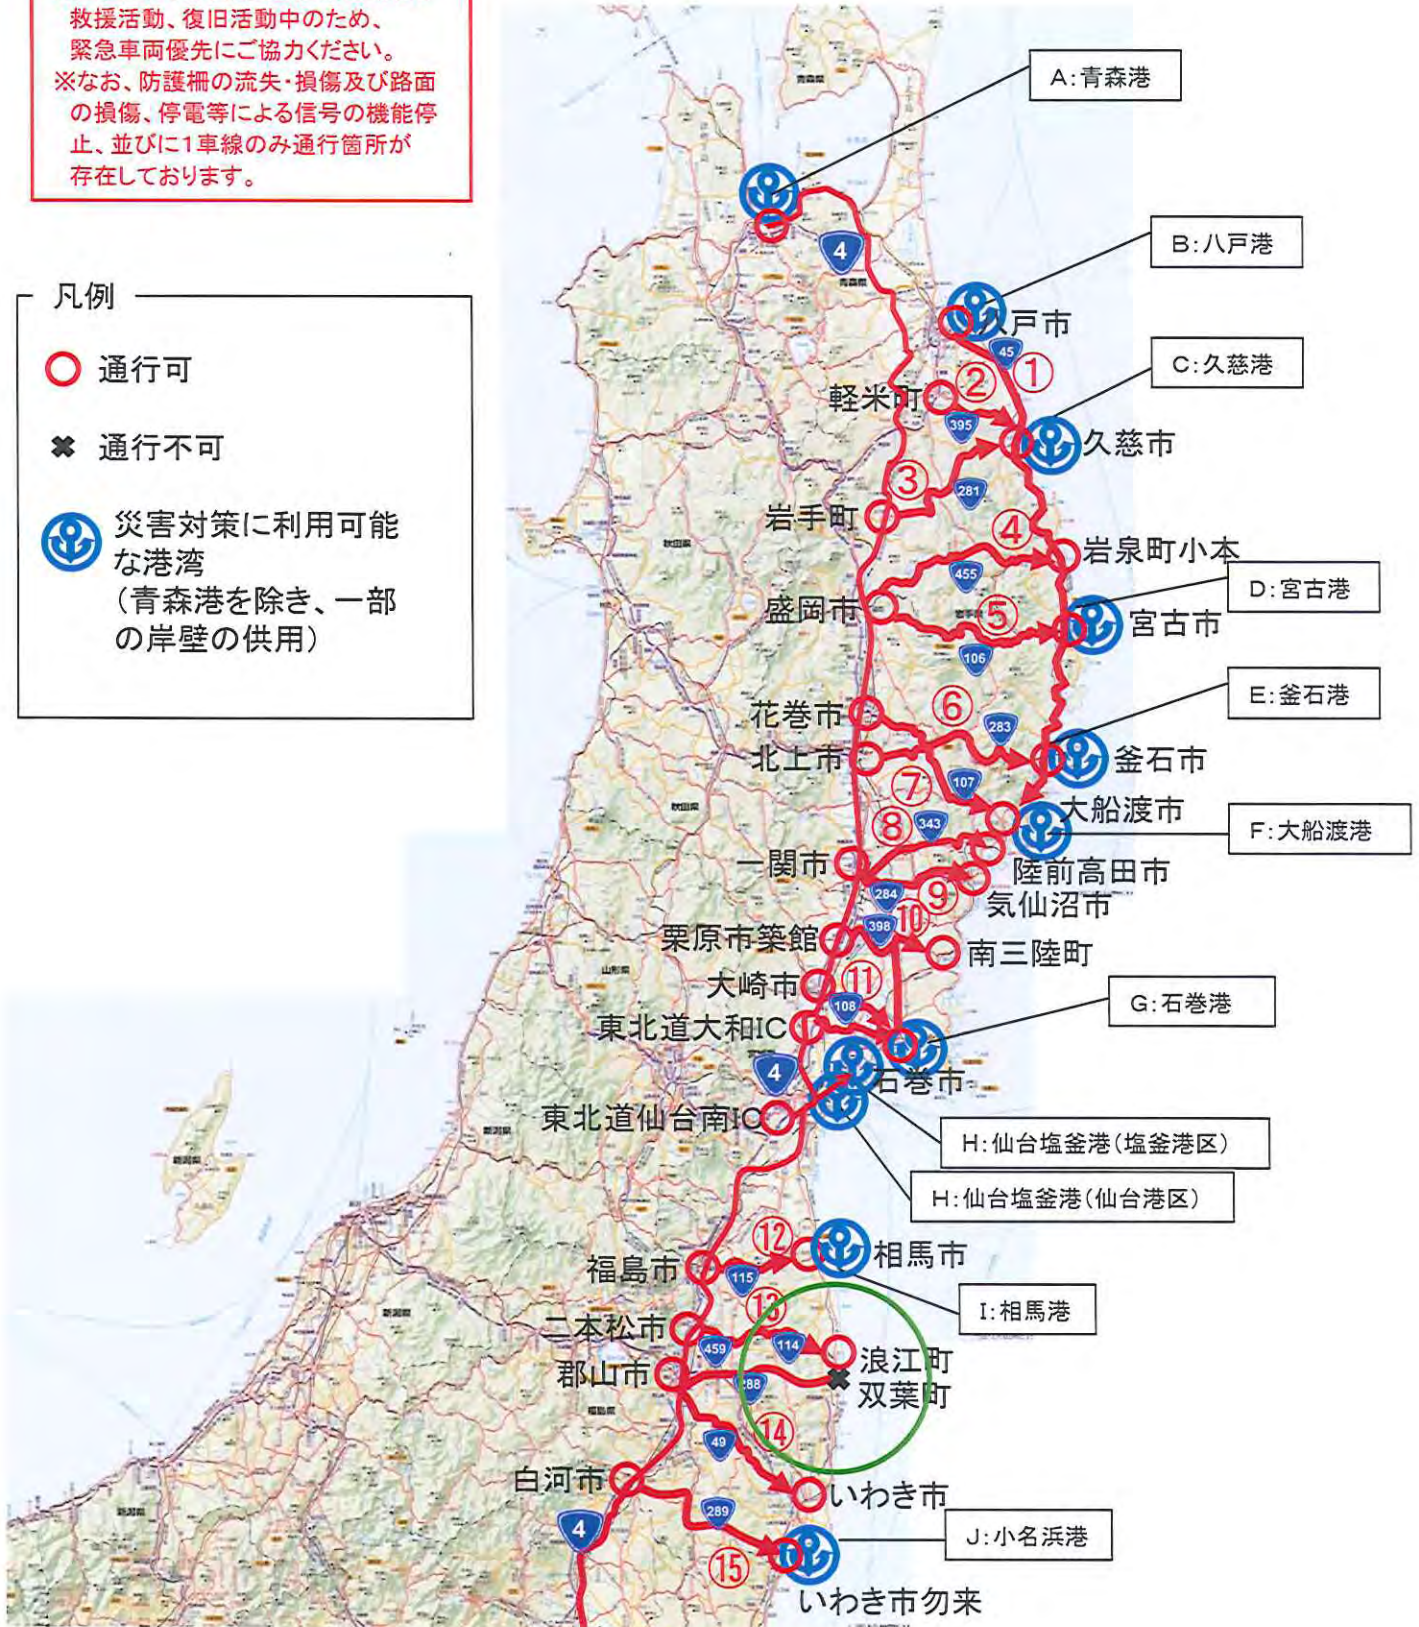
国道4号から各路線経由で国道45号及び国道6号までの啓開状況

※国道45号は、被災者捜索活動及び
 救援活動、復旧活動中のため、
 緊急車両優先にご協力ください。
 ※なお、防護柵の流失・損傷及び路面
 の損傷、停電等による信号の機能停
 止、並びに1車線のみ通行箇所が
 存在しております。

✕ 通行不可

Ⓜ 災害対策に利用可能
 な港湾
 (青森港を除き、一部
 の岸壁の供用)

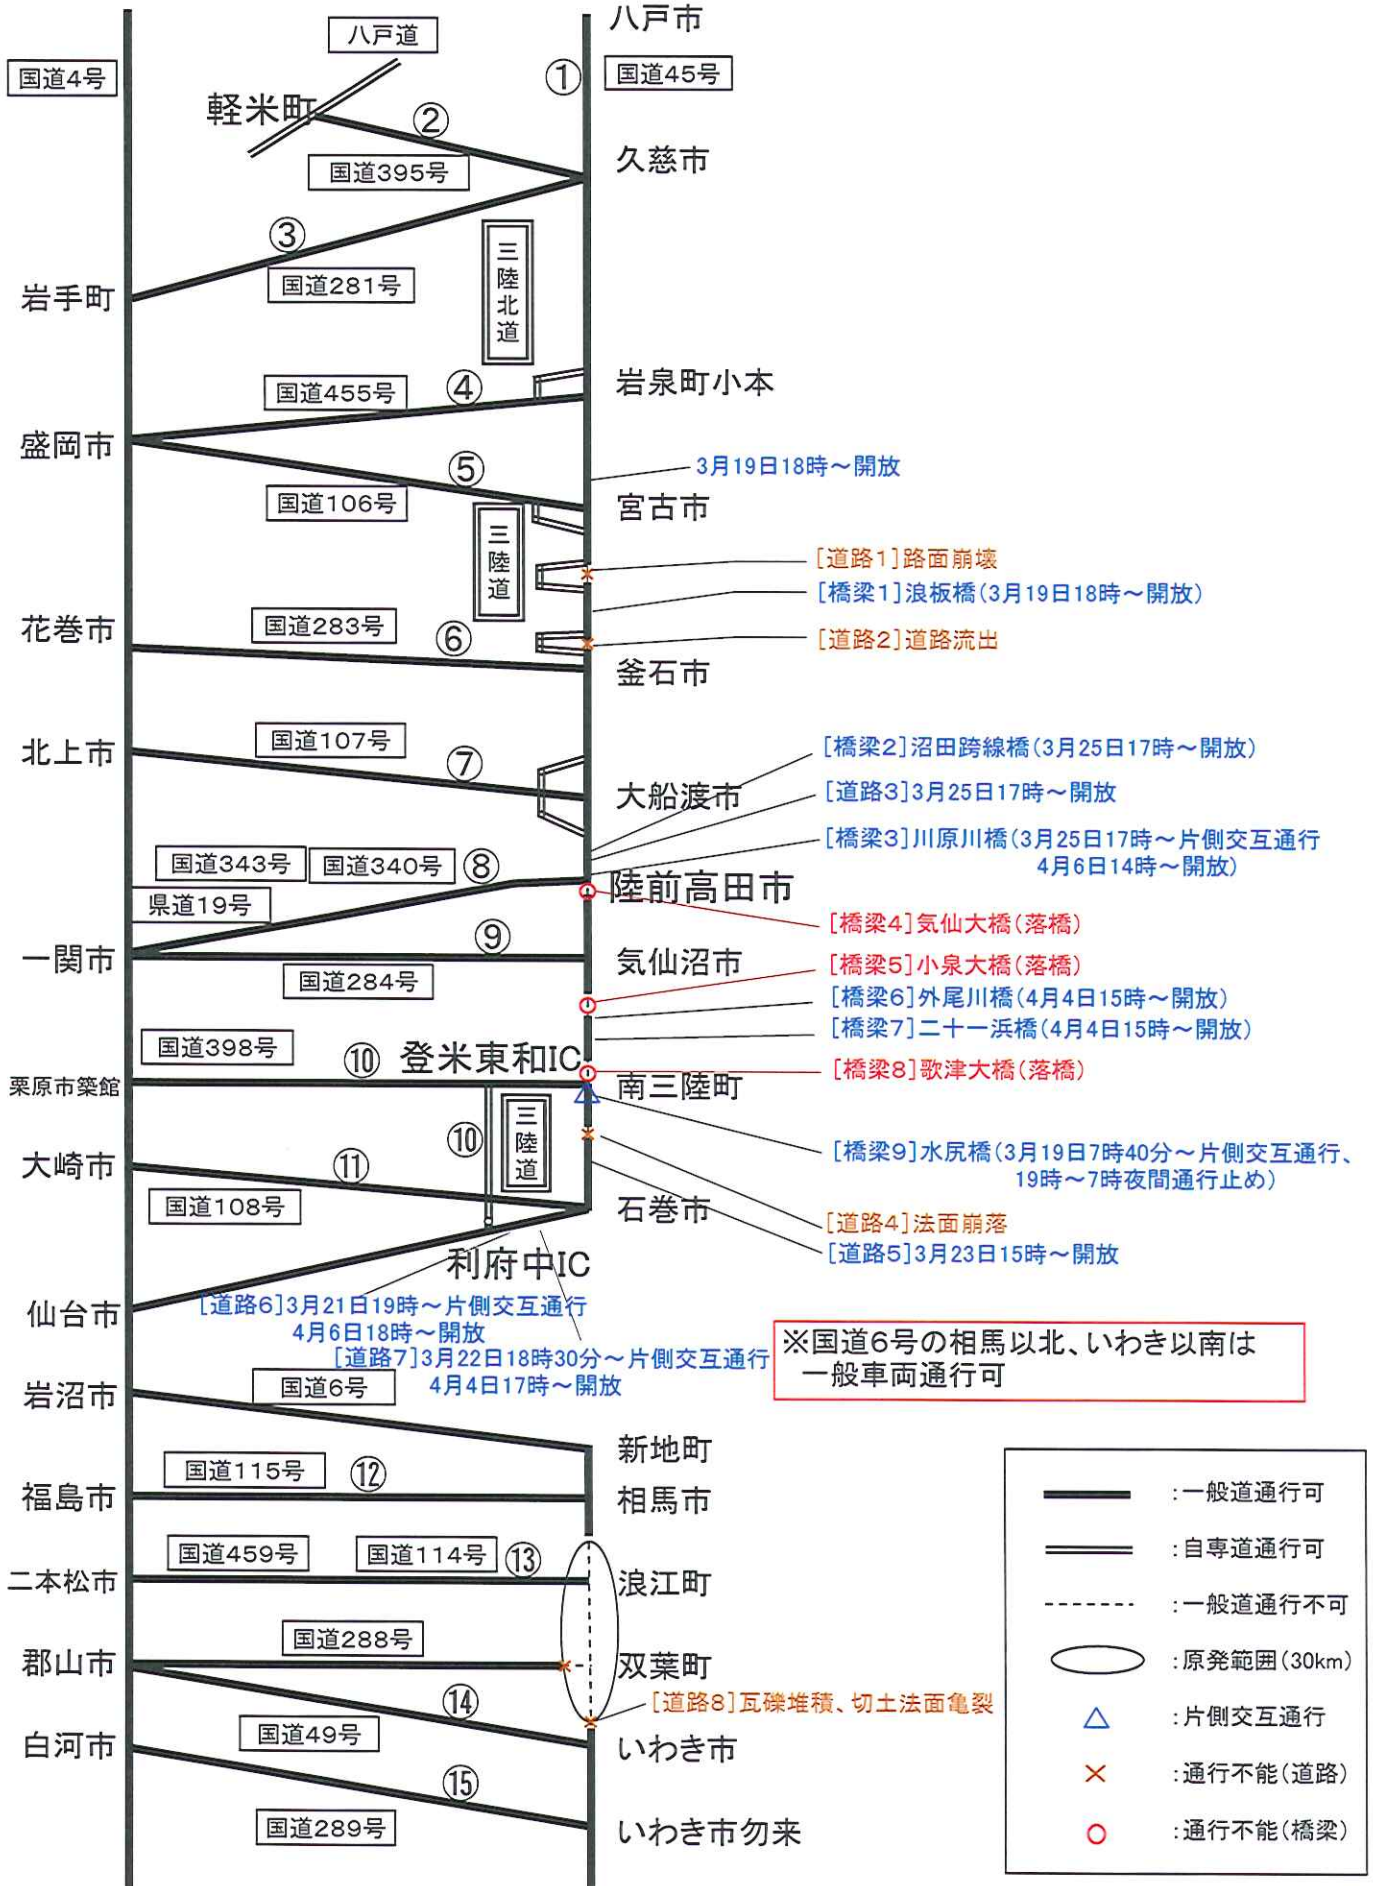
国道4号から各路線経由で国道45号及び国道6号までの啓開状況の確認結果

※国道45号は、被災者捜索活動及び救援活動、復旧活動中のため、緊急車両優先にご協力ください。

※国道6号の相馬以北、いわき以南は一般車両通行可

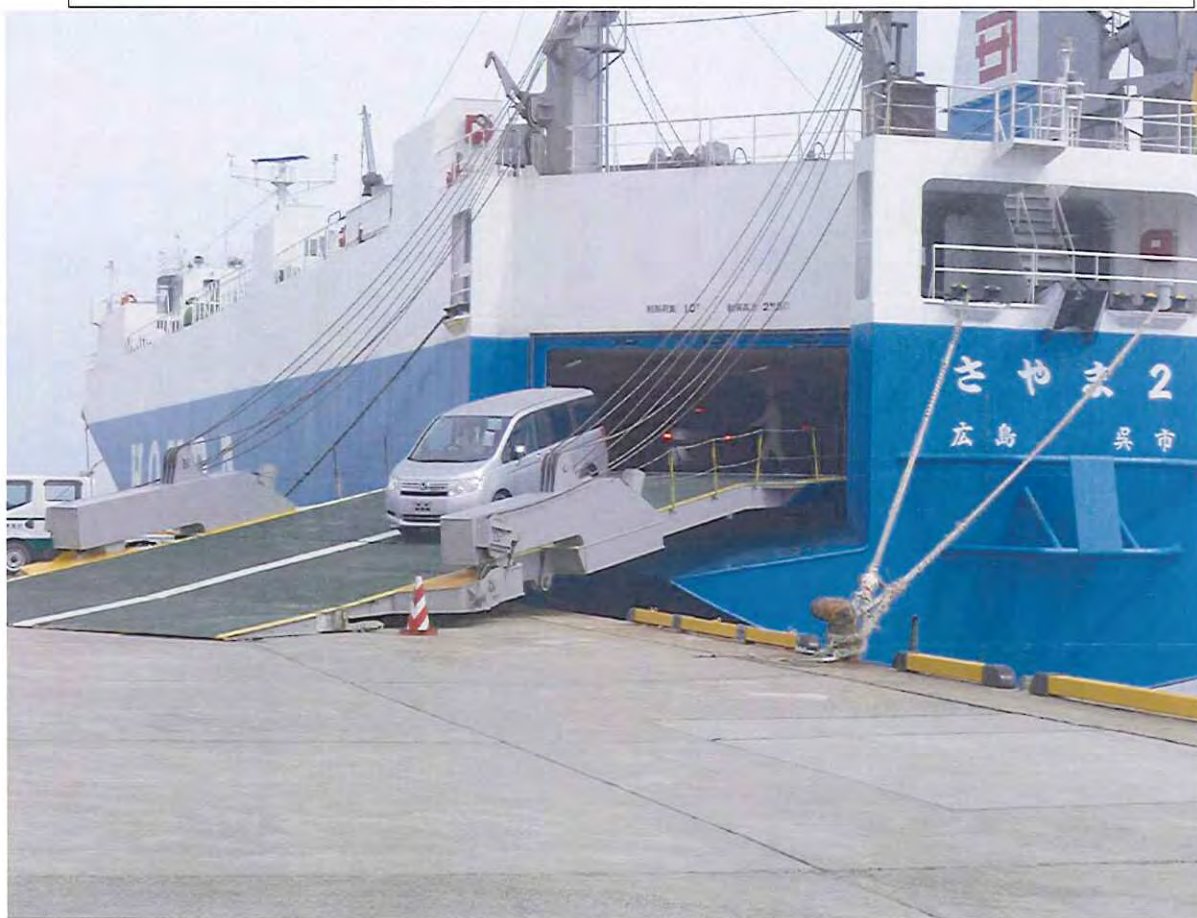
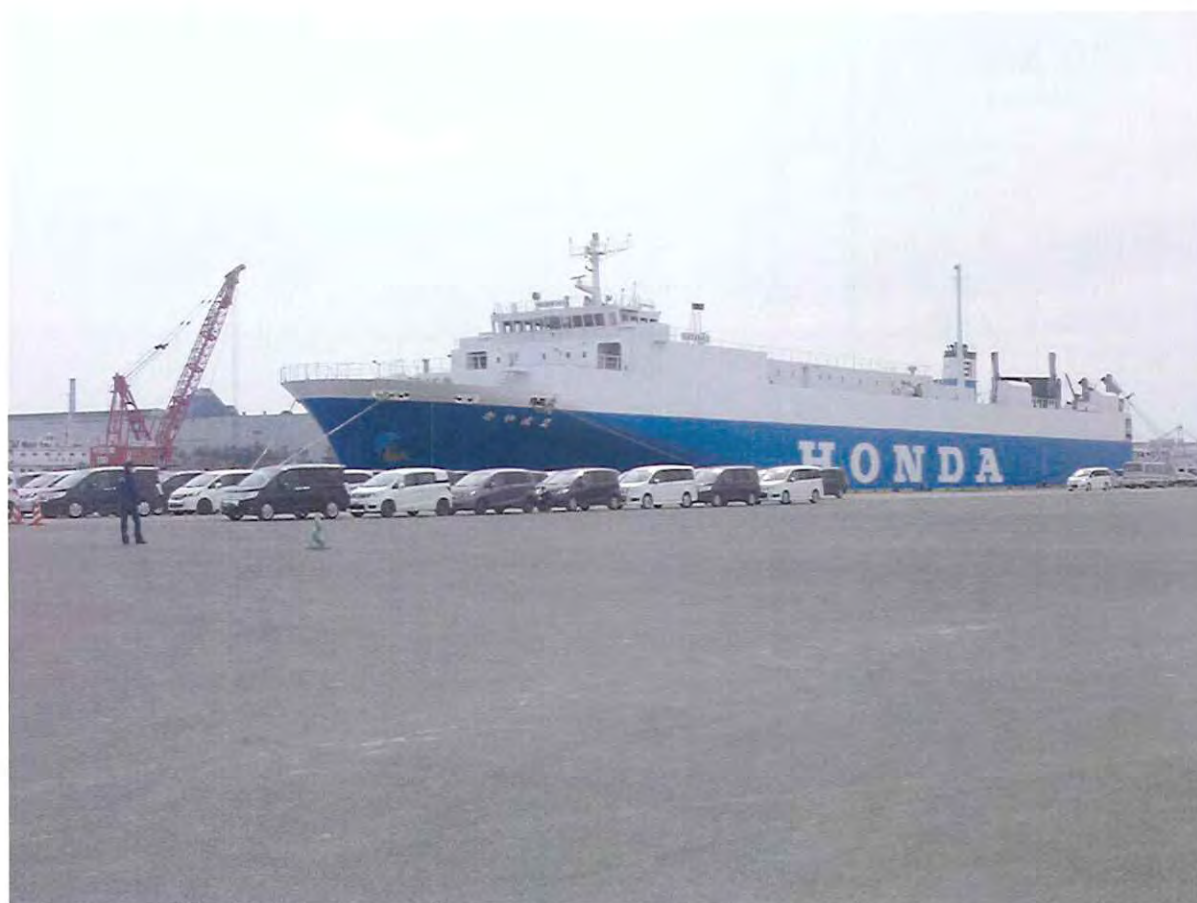
仙台塩釜港 中野ふ頭3号岸壁に自動車運搬船入港

- ・太平洋側10港については、係留施設が復旧し、一部施設による緊急物資輸送対応が可能となった。
- ・仙台塩釜港（仙台港区）では、本日午後1時、四日市港から自動車運搬船1隻が中野埠頭3号岸壁に接岸し、震災後、初めて完成自動車の荷降ろしを実施。
- ・詳細は別紙-8のとおり
