【防災情報】（記者発表）東北地方整備局地震災害情報（第26報）

国土交通省東北地方整備局は、平成23年3月11日14時46分に三陸沖を震源とする地震が発生したため、災害対策本部(非常体制)を設置しました。
東北地方整備局管内の対応状況は次のとおりです。

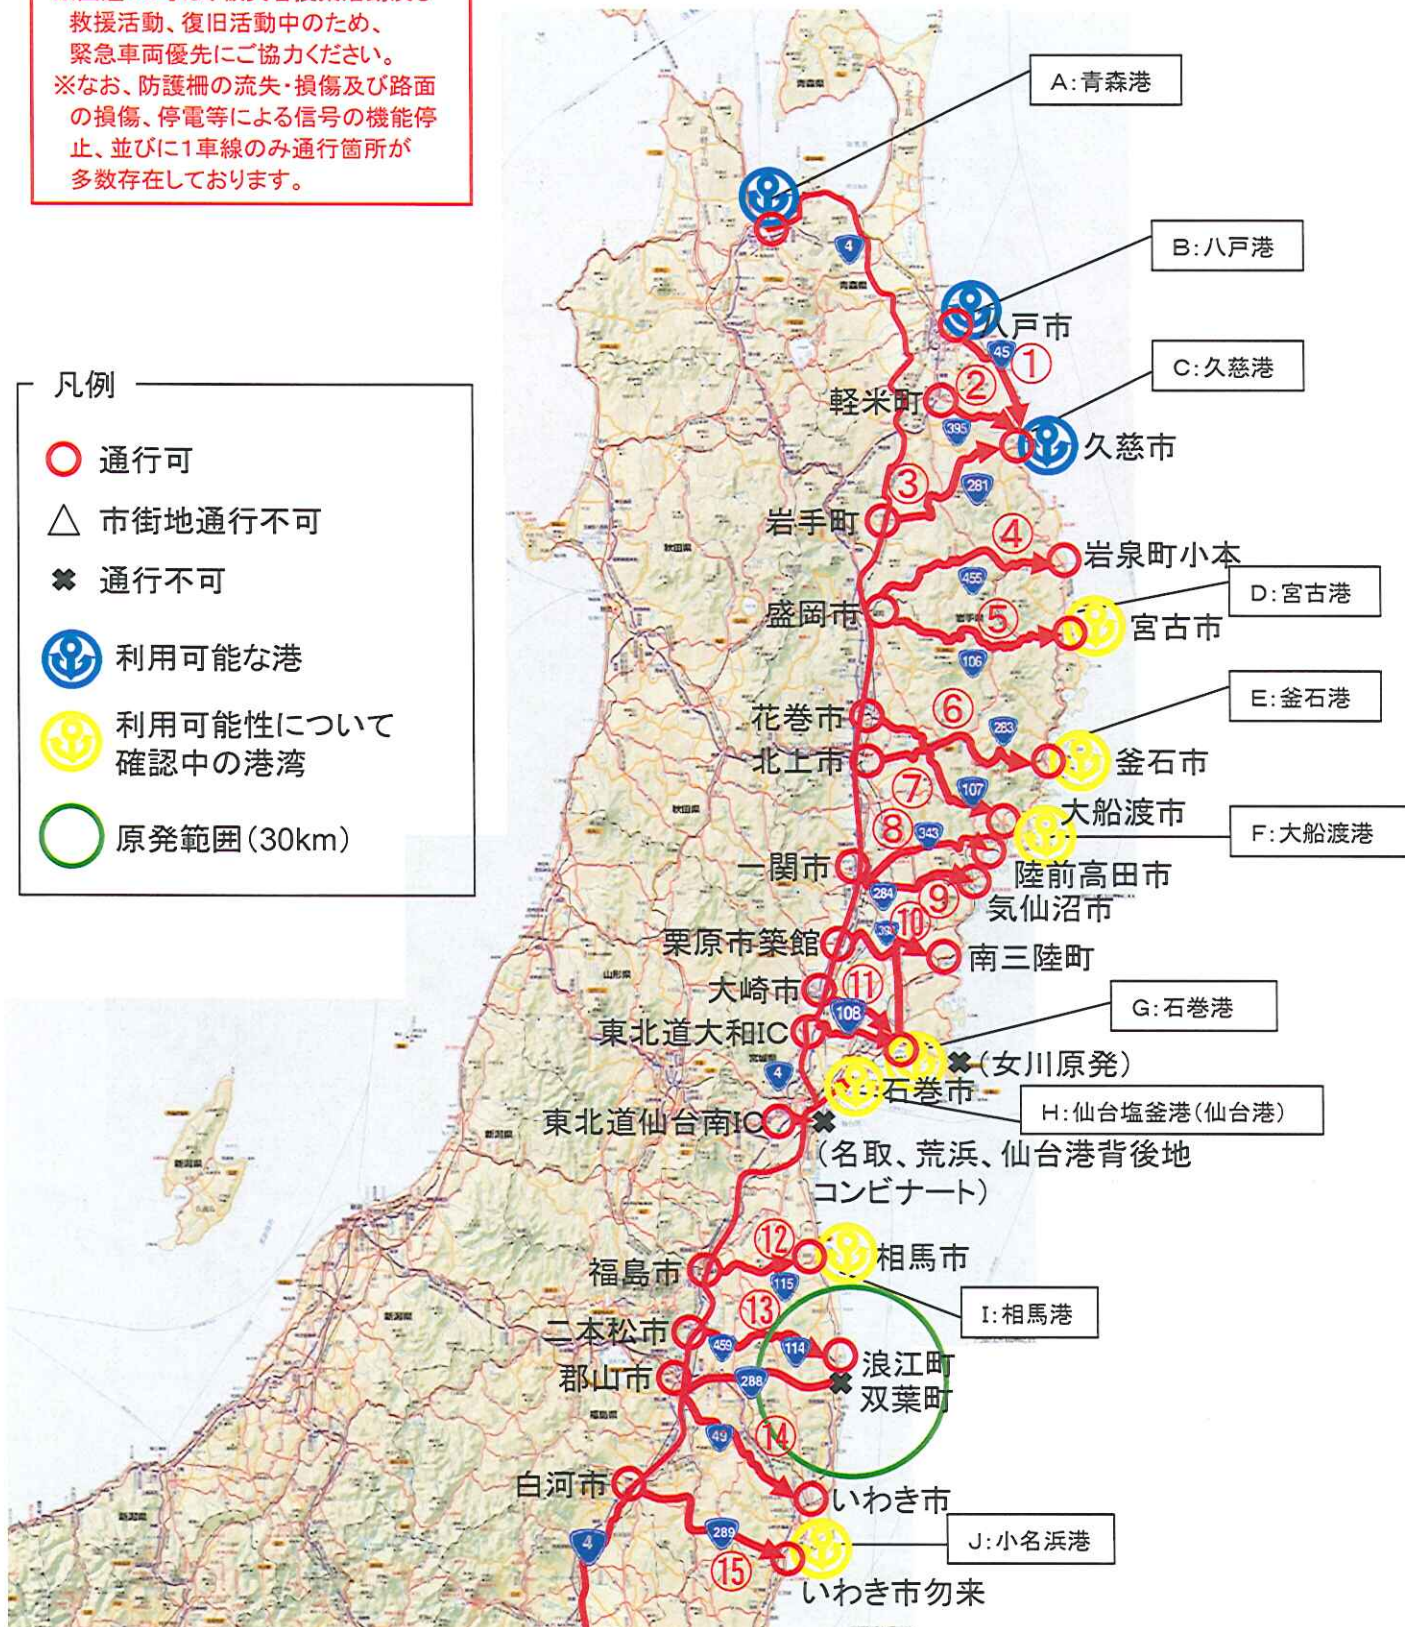
※国道45号は、被災者捜索活動及び
救援活動、復旧活動中のため、
緊急車両優先にご協力ください。
※なお、防護柵の流失・損傷及び路面
の損傷、停電等による信号の機能停
止、並びに1車線のみ通行箇所が
多数存在しております。

- 通行可
- △ 市街地通行不可
- ✖ 通行不可
- 🚢 利用可能な港
- 🚧 利用可能性について
確認中の港湾
- 🟡 原発範囲(30km)

- ①リエゾンを派遣し、自治体との連絡を密にしています。青森県庁に2名、岩手県庁に2名、宮城県庁に6名、福島県庁に3名、仙台市に2名、釜石市に2名、大船渡市に2名、宮古市に2名、陸前高田市に2名、大槌町に2名、名取市に3名、気仙沼市に2名、石巻市に2名、東松島市に2名、南三陸町に2名、相馬市に2名、いわき市に2名、白河市に1名、陸上自衛隊に2名を派遣しています。
- ②三陸沿岸都市へのアクセスとなる15のルートが、太平洋沿岸に到達しています。
- ③昨日より52箇所(国道45号:28箇所、国道6号:24箇所)について、道路啓開を実施。
建設業協会連合会との協定に基づき、15チーム、延べ144人、機械64台を投入しています。
(道路:12チーム、延べ100人、機械38台)
(河川:3チーム、延べ44人、機械26台)
- ④日本埋立浚渫協会との協定により4船団を3港へ投入し、さらに、7船団の出動準備しています。
- ⑤防災エキスパート((社)東北建設協会)が、7事務所管内において、災害対応の支援を実施しています(延べ117名)。
- ⑥3/16~18に国土交通省国土技術総合政策研究所及び(独)港湾空港技術研究所の津波、地震等研究者6名が仙台塩釜港、石巻港、仙台空港の被災現地調査を行います(八戸港・久慈港は・宮古港・釜石港は3/17~18に被災現地調査を行う予定です)。
