【防災情報】（記者発表）東北地方整備局地震災害情報（第28報）

国土交通省東北地方整備局は、平成23年3月11日14時46分に三陸沖を震源とする地震が発生したため、災害対策本部（非常体制）を設置しました。
東北地方整備局管内の対応状況は次のとおりです。

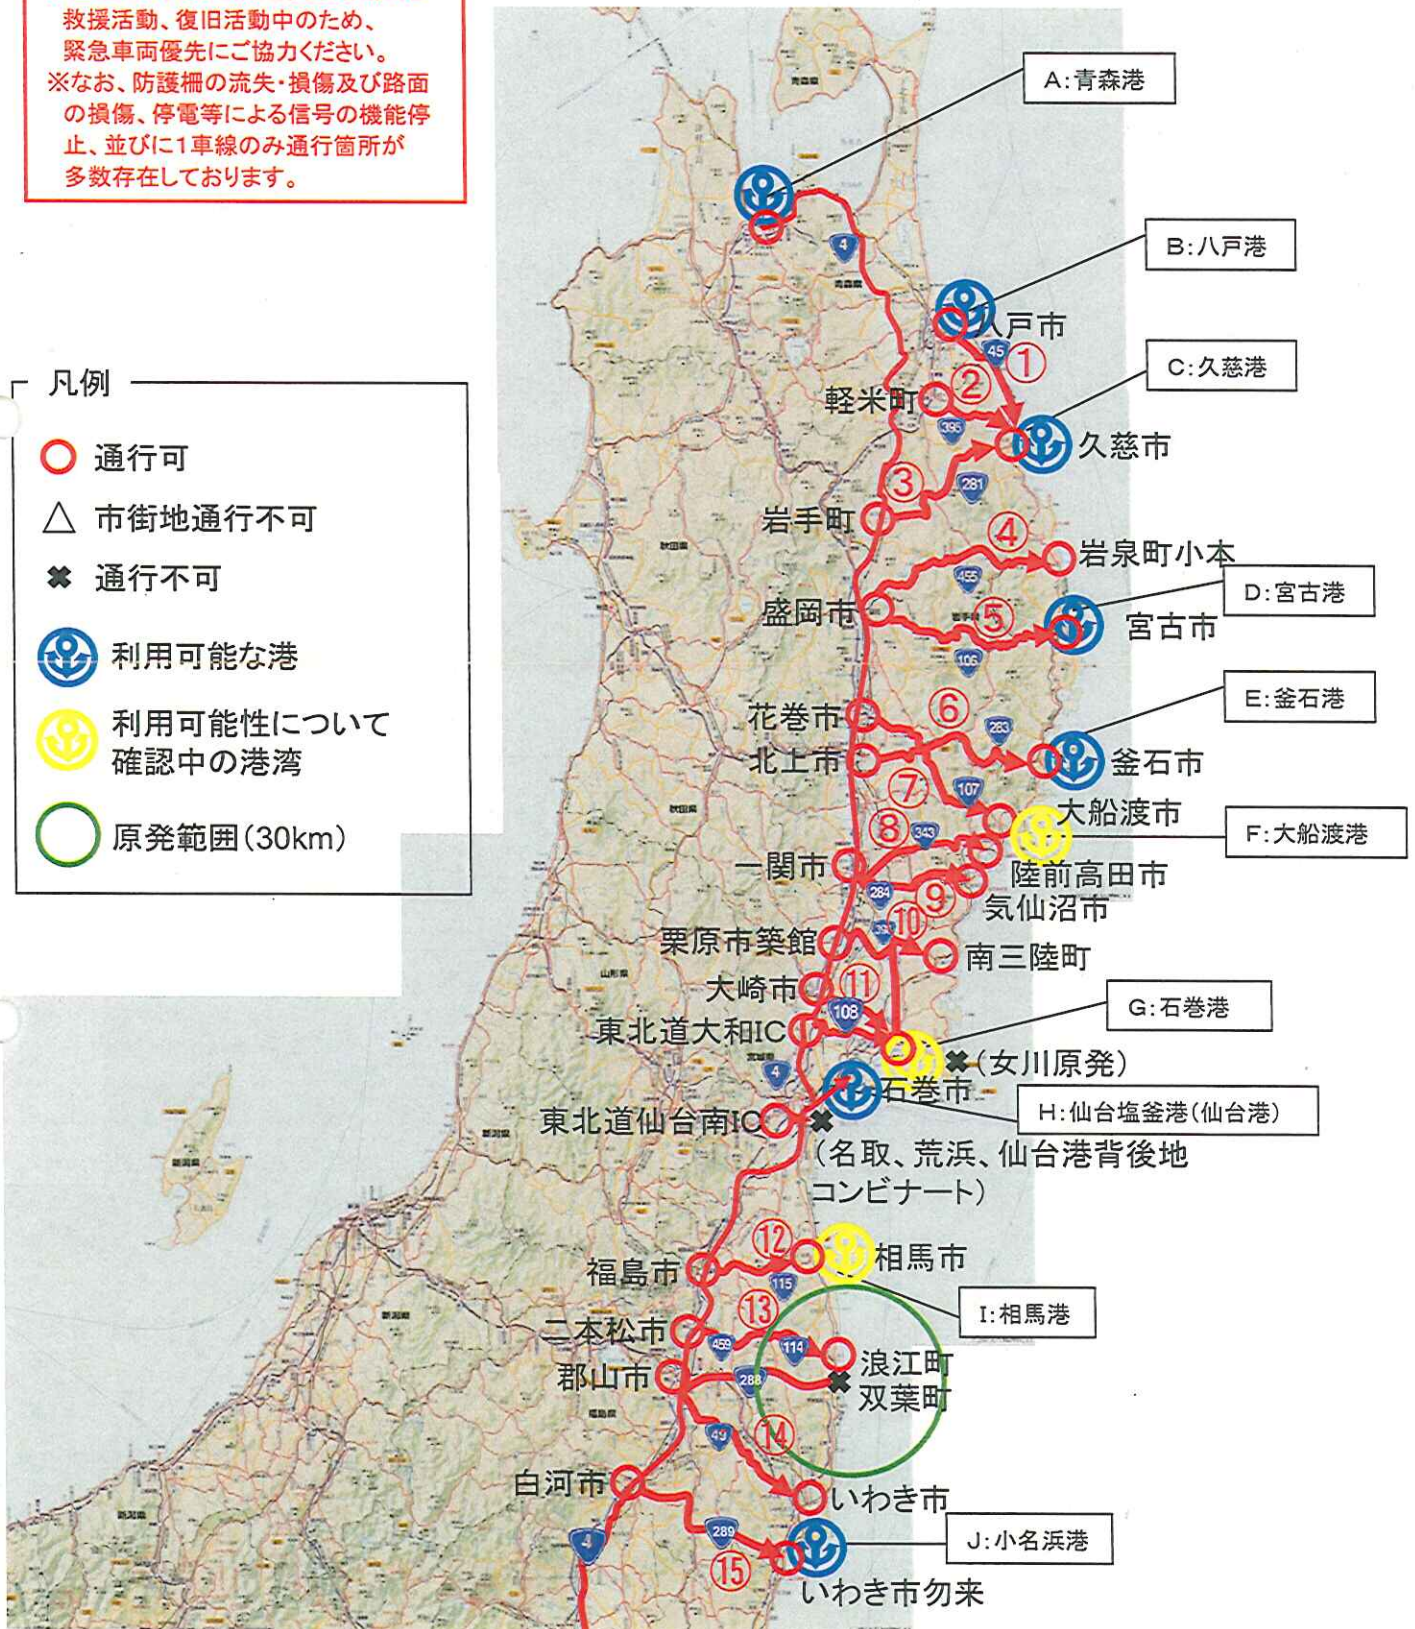
※国道45号は、被災者捜索活動及び
救援活動、復旧活動中のため、
緊急車両優先にご協力ください。
※なお、防護柵の流失・損傷及び路面
の損傷、停電等による信号の機能停
止、並びに1車線のみ通行箇所が
多数存在しております。

- 通行可
- △ 市街地通行不可
- ✖ 通行不可
- 🚢 利用可能な港
- 🚧 利用可能性について
確認中の港湾
- 🟡 原発範囲(30km)
