【防災情報】（記者発表）東北地方整備局地震災害情報（第33報）

国土交通省東北地方整備局は、平成23年3月11日14時46分に三陸沖を震源とする地震が発生したため、災害対策本部（非常体制）を設置しました。
東北地方整備局管内の対応状況は次のとおりです。

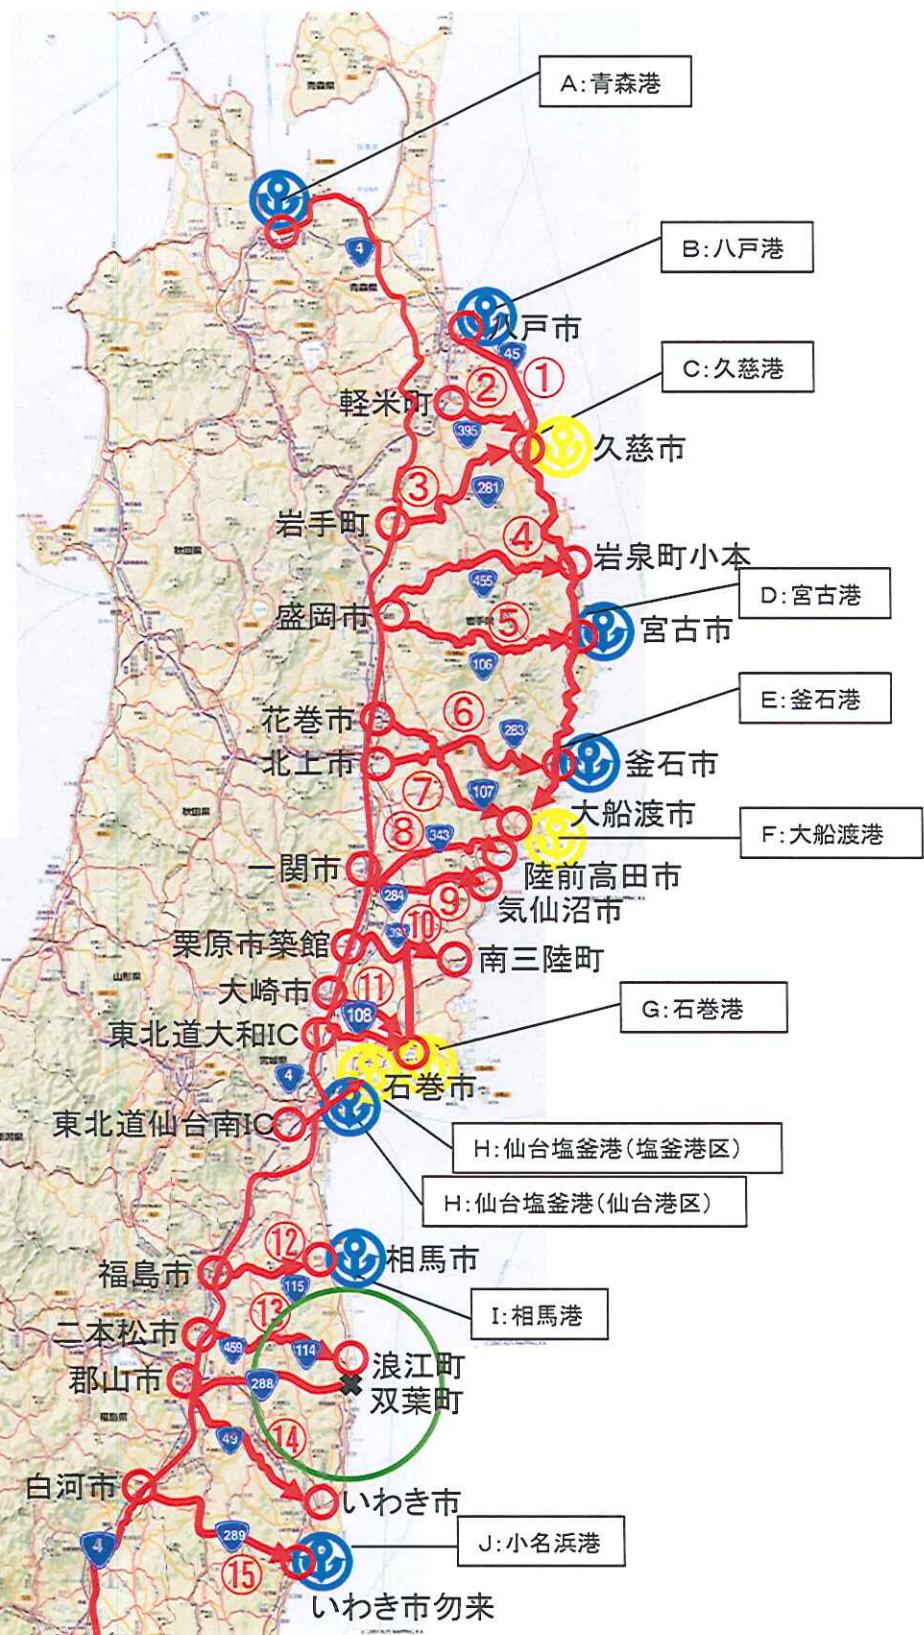
国道4号から各路線経由で国道45号及び国道6号までの啓開状況

※国道45号は、被災者捜索活動及び
救援活動、復旧活動中のため、
緊急車両優先にご協力ください。
※なお、防護柵の流失・損傷及び路面
の損傷、停電等による信号の機能停
止、並びに1車線のみ通行箇所が
多数存在しております。

※国道45号は、被災者捜索活動及び救援活動、復旧活動中のため、緊急車両優先にご協力ください。

3月19日(土)18:00現在
